Hållbarhet av golv i grisningsboxen

En jämförande studie mellan obehandlade och plastade betonggolv
samt hur golvkvaliteten kan påverka smågrishälsan

Självständigt arbete • 30 hp • Masterarbete, Avancerad nivå, A2E

Floor durability of the farrowing pen

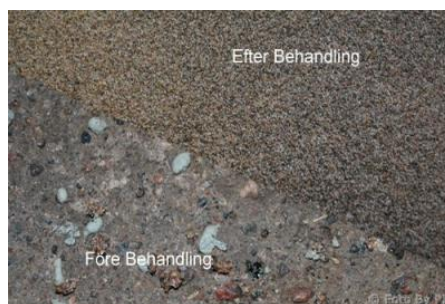
Bild 2. Foto över obehandlad betong (Före behandling) och plastbehandlad betong (Efter behandling). Foto: Link-Fog

Link-Fog i Töreboda AB erbjuder ett två-komponentsgolv (se bild 2) (Link-Fog i Töreboda AB, 2010). Härdplastmassan består av epoxiharts som mätas med kvartssand. Detta är alltså en epoxi-plasttyp.

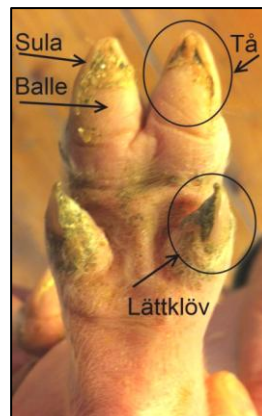
Bild 4. Smågrisens klöv med utmarkerade tår, lättklövar, ballhorn och sulhorn. Foto: Anna Karlsson

Den nyfödda grisens klövlängd, från kronrand till tåspets, är omkring 11 mm (Jordbruksverket, 2006). Hos den nyfödda grisen är klövhornet mjukt sedan tiden i livmodern där vätskehalten är hög. Ett mjukt klövhorn har sämre tålighet mot slitage än ett hårt. (Jordbruksverket, 2006)

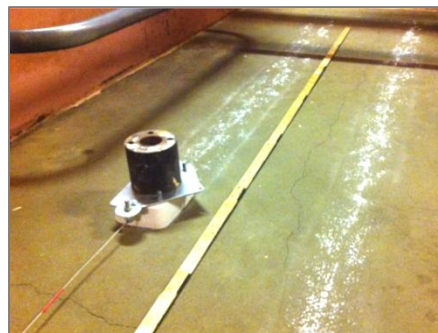
Bild 6. Provkopp i gips med tyngd användes för att mäta avnötningsgraden. Foto: Anna Karlsson

Golvets avnötningsgrad mättes med ett så kallat ”dragtest” där en provkopp i gips med en bottenyta av $106,2 \text{ cm}^2$ använts (Nilsson *et al.*, 2008, pers. medd. Magnusson). Provkoppen drogs totalt 10 m på golvytan, varpå viktminskningen till följd av nötning mättes (se bild 6). Initialvikten mättes till 2 080 g exklusive metallplattan som länkade samman gipskloss och vevapparat. Den totala vikten då klossen drogs var 2 240 g. Viktminskningen per kvadrat-centimeter provkopp och meter golv ($\text{mg}/(\text{cm}^2 \cdot \text{m})$) har använts som mått på golvets avnötningsgrad.

Vid tillverkning av provkopparna blandades gipspulvret med vatten, till proportionerna 1,54:1. Två olika sorters modellmärken användes. Dels stukaturgips (märke okänt) till provkopp S1-S27, och dels modellgips (Krone-gips) till provkopparna M29-M36 samt K1-K16. Provkopparna av modellgips har numrerats olika på grund av att M29-36 och K1-K16 gjutits på olika platser.

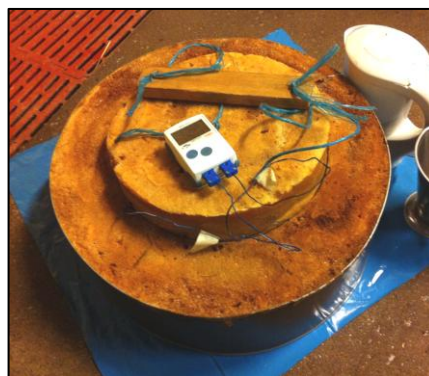
Bild 7. Värmebehagligheten mättes med en isolerad vattenbehållare, där temperatur-sänkningen mättes under 45 minuter. Foto: Anna Karlsson

Golvets värmebehaglighet mättes genom att mäta temperaturförändring hos två liter vatten, upphettat till cirka $80 \text{ }^\circ\text{C}$ (Bringevik, 2004). Vattnet inneslöt i en isolerad behållare, med endast en plastfilm mot golvet (se bild 7). Vattnets kontaktyta mot golvet, genom plastfilmen, var $0,062 \text{ m}^2$. Kontaktytan var cirkulär med en diameter på 0,28 m. Hela kärlets area mot golvet var $0,17 \text{ m}^2$ med diametern 0,47 m. Värmekärlets egen värmegenomgångs-koefficient uppmättes av Bringevik (2004) som erhöll värdet $1,1 \text{ W}/(\text{m}^2 \cdot \text{K})$.

Mätningen pågick under minst 45 minuter och temperaturförändringen mättes samtidigt med ett KiLog-instrument (Kimo® KTT 300 KISTOCK, Kimo Instruments, MONTPON). KiLog:en mätte temperaturen en gång per minut.
